INFORME ESTRUCTURAL: ESTAMOS DANDO A CONOCER LAS CONDICIONES EN LAS QUE SE ENCUENTRA EL VEHÍCULO AL MOMENTO DE SER RECIBIDO POR CARROAGIL SAS, EN CUANTO A INFORME ESTRUCTURAL SE REFIERE, NO INCLUYE EL ANALISIS DE LOS SISTEMAS DE IDENTIFICACIÓN, PRUEBAS DE MOTOR Y NO DETERMINA EL ESTADO DE LA ENTREGA A CLIENTE FINAL (SE RECOMIENDA QUE EL COMPRADOR REALICE SU PROPIA INSPECCION).

FECHA: 05/21/2026

PLACA: MJV284

PLACA DE VEHÍCULO: MJV284	CLIENTE: DAVID ATENCIA
CEDULA: 1102880318	MARCA: CHEVROLET
MODELO (AÑO): 2013	TIPO DE CAJA: MECANICA
LINEA (VERSION): AVEO	COLOR: ROJO
CILINDRAJE: 1600	COMBUSTIBLE: GASOLINA
KILOMETRAJE: 93810	SERVICIO: PARTICULAR
CARROCERÍA: SEDAN	DIRECCIÓN: HIDRAULICA
ASESOR: ANDREA	CODIGO FASECOLDA: ..
VALOR FASECOLDA: 9,00	VALOR COMERCIAL: 9,00

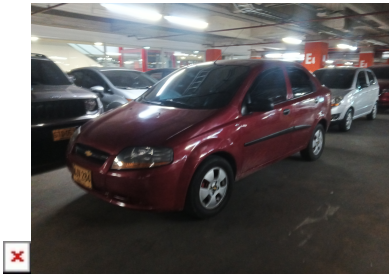
IMÁGENES

Vehículo presenta repintado general con muy mala aplicación presenta golpe fuerte en puntas delanteras no se hace presencia de alma para golpes delantero radiador en mal estado farolas de adelante es cuadradas cuna de motor golpe fuerte traviesa inferior golpe fuerte fugaz de motor parte inferior y superior fugas de caja fugas de bomba de dirección fugas de caja de dirección pintura general en mal estado vehículo fuera estándar presenta instalación a gas perforación en motor perforación en carrocería vehículo humea bastante y huele a aceite y gasolina vehículo estaba el motor interno revisar
