**INFORME ESTRUCTURAL :** ESTAMOS DANDO A CONOCER LAS CONDICIONES EN LAS QUE SE ENCUENTRA EL VEHÍCULO AL MOMENTO DE SER RECIBIDO POR **CARROAGIL SAS**, EN CUANTO A INFORME ESTRUCTURAL SE REFIERE, NO INCLUYE EL ANALISIS DE LOS SISTEMAS DE IDENTIFICACIÓN, PRUEBAS DE MOTOR Y NO DETERMINA EL ESTADO DE LA ENTREGA A CLIENTE FINAL (SE RECOMIENDA QUE EL COMPRADOR REALICE SU PROPIA INSPECCION).

**FECHA:** 06/27/2026

**PLACA:** **CYX445**

| LINEA (VERSION): CLIO 2 | COLOR: NEGRO |

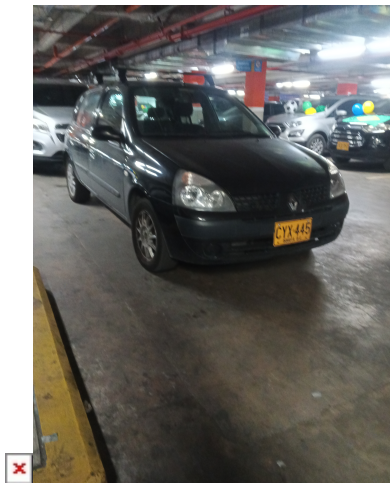
Vehículo presenta la pintura parcial con regulador aplicación se recomienda realizar repintado de cinco piezas fuga por motor fuga por caja panel trasero y puntas traseras de desgrafados por golpe medio vehículo fuera estándar
