**INFORME ESTRUCTURAL:** ESTAMOS DANDO A CONOCER LAS CONDICIONES EN LAS QUE SE ENCUENTRA EL VEHÍCULO AL MOMENTO DE SER RECIBIDO POR **CARROAGIL SAS**, EN CUANTO A INFORME ESTRUCTURAL SE REFIERE, NO INCLUYE EL ANALISIS DE LOS SISTEMAS DE IDENTIFICACIÓN, PRUEBAS DE MOTOR Y NO DETERMINA EL ESTADO DE LA ENTREGA A CLIENTE FINAL (SE RECOMIENDA QUE EL COMPRADOR REALICE SU PROPIA INSPECCION).

**FECHA:** 07/08/2026

**PLACA:** **BNA518**

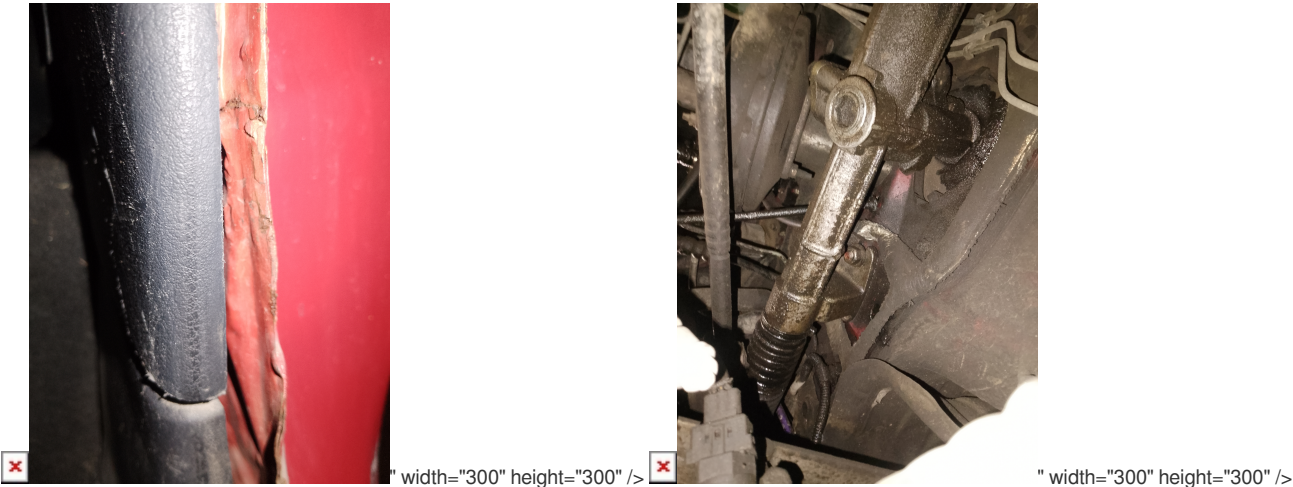
**IMÁGENES**

Vehículo repintado mal acabado, rayas y sumidos, soporte de bomper delantero golpeado, fisurado, puntos fusibles de paral izquierdo con reparación, fugas de motor, caja de velocidades y caja de dirección, controlador de marchas base con desajuste, fisurada, además llantas para cambio y se recomienda revisar suspensión delantera por desajuste, se recomienda revisar kit de reparticion según kilometraje
