**INFORME ESTRUCTURAL:** ESTAMOS DANDO A CONOCER LAS CONDICIONES EN LAS QUE SE ENCUENTRA EL VEHÍCULO AL MOMENTO DE SER RECIBIDO POR CARROAGIL SAS, EN CUANTO A INFORME ESTRUCTURAL SE REFIERE, NO INCLUYE EL ANALISIS DE LOS SISTEMAS DE IDENTIFICACIÓN, PRUEBAS DE MOTOR Y NO DETERMINA EL ESTADO DE LA ENTREGA A CLIENTE FINAL (SE RECOMIENDA QUE EL COMPRADOR REALICE SU PROPIA INSPECCION).

**PLACA:** MCV190

| LINEA (VERSION): RANGER XLT | COLOR: GRIS OSCURO |

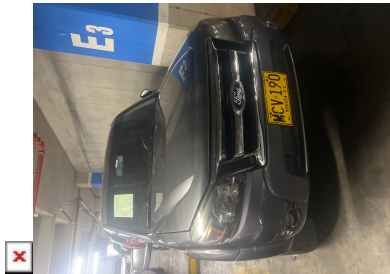
El vehículo presenta fugas de aceite por el motor, el vehículo presenta mala reparación en panel trasero y piso baúl, las 4 llantas para cambio m, revisar suspensión general
