**INFORME ESTRUCTURAL:**ESTAMOS DANDO A CONOCER LAS CONDICIONES EN LAS QUE SE ENCUENTRA EL VEHÍCULO AL MOMENTO DE SER RECIBIDO POR CARROAGIL SAS, EN CUANTO A INFORME ESTRUCTURAL SE REFIERE, NO INCLUYE EL ANALISIS DE LOS SISTEMAS DE IDENTIFICACIÓN, PRUEBAS DE MOTOR Y NO DETERMINA EL ESTADO DE LA ENTREGA A CLIENTE FINAL (SE RECOMIENDA QUE EL COMPRADOR REALICE SU PORPIA INSPECCION).

**PLACA:** LZP933

| DATOS DE VEHICULO | |
|---|---|
| LINEA (VERSION): CX5 | COLOR: BLANCO |

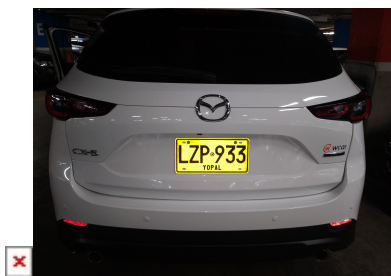
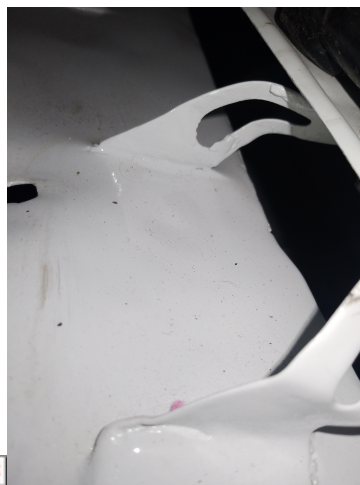
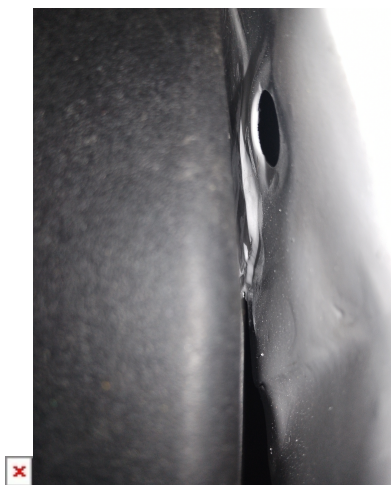
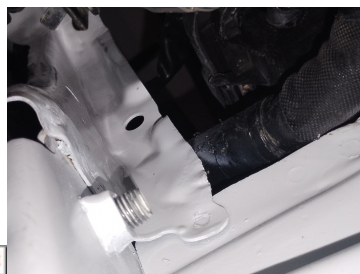
Vehículo repintado con acabado regular, presenta estructura interna de guardafango izquierdo reparada, frontal superior lado izquierdo reparado, soporte de bomper delantero manipulado, cuna lado izquierdo manipulada, llantas para cambio y guardapolvo de homocinética izquierdo con perdida de grasa
