**INFORME ESTRUCTURAL:** ESTAMOS DANDO A CONOCER LAS CONDICIONES EN LAS QUE SE ENCUENTRA EL VEHÍCULO AL MOMENTO DE SER RECIBIDO POR **CARROAGIL SAS**, EN CUANTO A INFORME ESTRUCTURAL SE REFIERE, NO INCLUYE EL ANALISIS DE LOS SISTEMAS DE IDENTIFICACIÓN, PRUEBAS DE MOTOR Y NO DETERMINA EL ESTADO DE LA ENTREGA A CLIENTE FINAL (SE RECOMIENDA QUE EL COMPRADOR REALICE SU PROPIA INSPECCION).

**FECHA:** 08/23/2026

**PLACA:** **RLN726**

| LINEA (VERSION): ELANTRA GLS | COLOR: NEGRO |

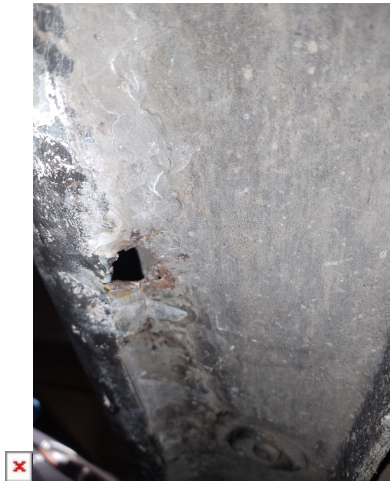
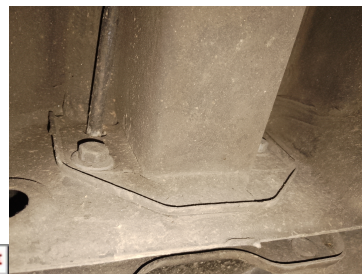
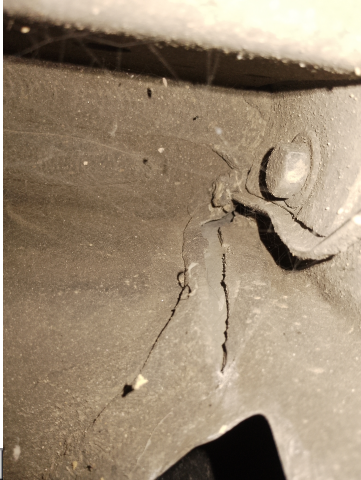
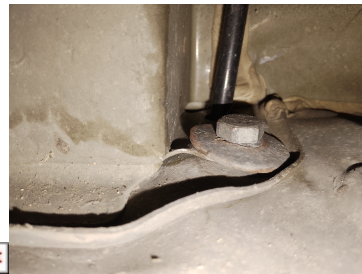
Vehículo en general repintado, fuga de aceite de caja, guardapolvos de homocinéticas con perdida de grasa, llantas delanteras para cambio, se recomienda revisar suspensión delantera por desajuste fuerte , estribo derecho con perforación y punta de chasis trasera derecha pestaña golpeada, sellante de panel trasero desgrafado lado derecho
