**INFORME ESTRUCTURAL:** ESTAMOS DANDO A CONOCER LAS CONDICIONES EN LAS QUE SE ENCUENTRA EL VEHÍCULO AL MOMENTO DE SER RECIBIDO POR **CARROAGIL SAS**, EN CUANTO A INFORME ESTRUCTURAL SE REFIERE, NO INCLUYE EL ANALISIS DE LOS SISTEMAS DE IDENTIFICACIÓN, PRUEBAS DE MOTOR Y NO DETERMINA EL ESTADO DE LA ENTREGA A CLIENTE FINAL (SE RECOMIENDA QUE EL COMPRADOR REALICE SU PROPIA INSPECCION).

**PLACA:** **KVR529**

| LINEA (VERSION): LOGAN | COLOR: PLATA |

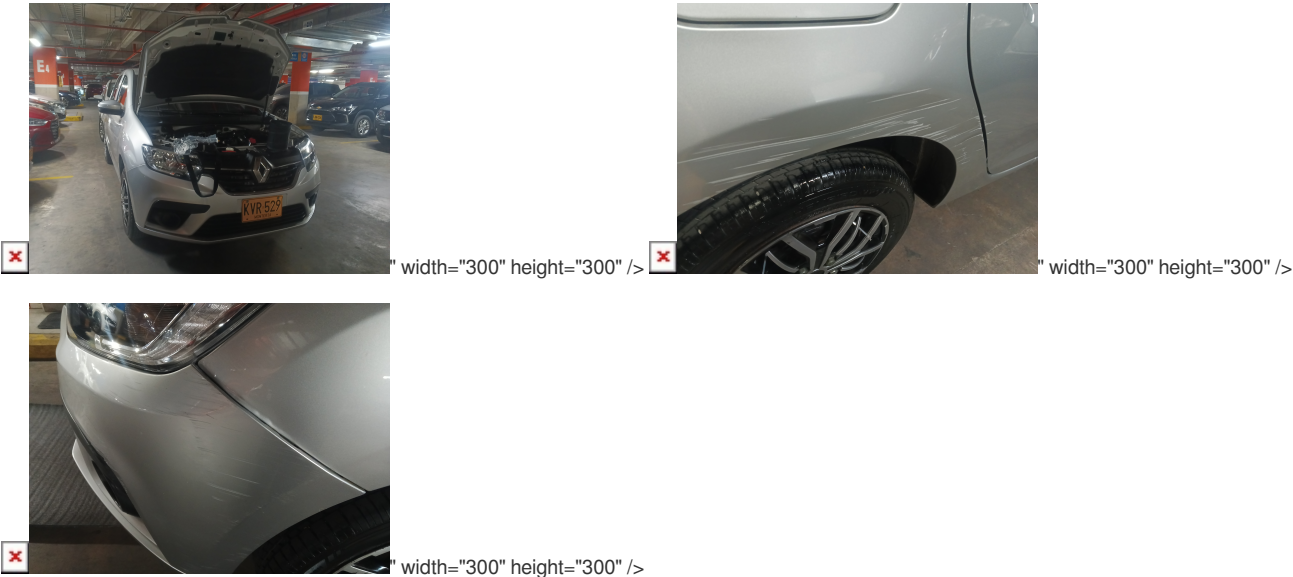
**IMÁGENES**

Vehículo presenta puntos de oxidación leves en su carrocería cinco piezas para repintar se recomienda realizar sincronización y cambio de aceite general cambio de llantas y pintura a los rines
