**INFORME ESTRUCTURAL:** ESTAMOS DANDO A CONOCER LAS CONDICIONES EN LAS QUE SE ENCUENTRA EL VEHÍCULO AL MOMENTO DE SER RECIBIDO POR CARROAGIL SAS, EN CUANTO A INFORME ESTRUCTURAL SE REFIERE, NO INCLUYE EL ANALISIS DE LOS SISTEMAS DE IDENTIFICACIÓN, PRUEBAS DE MOTOR Y NO DETERMINA EL ESTADO DE LA ENTREGA A CLIENTE FINAL (SE RECOMIENDA QUE EL COMPRADOR REALICE SU PROPIA INSPECCION).

**PLACA:** **JWT962**

| LINEA (VERSION): TRACKER | COLOR: NEGRO |

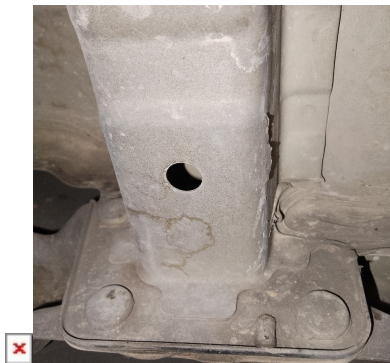
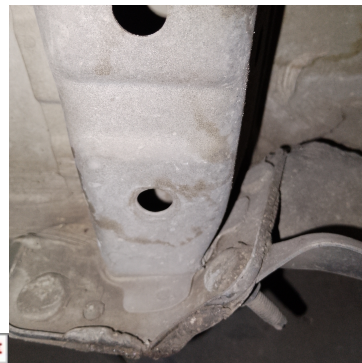
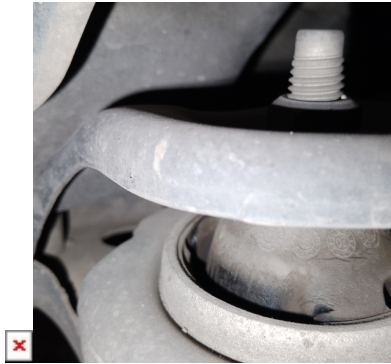
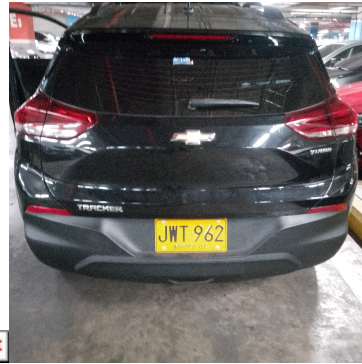
Vehículo repintado, rayas y sumidos, presenta golpe en punta de chasis trasera izquierda, soporte de bomper trasero golpeado deformado lado izquierdo y bujes de tijeras fisurados, asientos tapicería sucia, manchada, ruido de motor en parte alta

| ALMA BOMPER DEL: BUENO | ALMA BOMPER TRA: DEFORMACIÓN FUERTE |
