**INFORME ESTRUCTURAL:** ESTAMOS DANDO A CONOCER LAS CONDICIONES EN LAS QUE SE ENCUENTRA EL VEHÍCULO AL MOMENTO DE SER RECIBIDO POR CARROAGIL SAS, EN CUANTO A INFORME ESTRUCTURAL SE REFIERE, NO INCLUYE EL ANALISIS DE LOS SISTEMAS DE IDENTIFICACIÓN, PRUEBAS DE MOTOR Y NO DETERMINA EL ESTADO DE LA ENTREGA A CLIENTE FINAL (SE RECOMIENDA QUE EL COMPRADOR REALICE SU PROPIA INSPECCION).

**PLACA:** **KXW626**

### DATOS DE VEHICULO

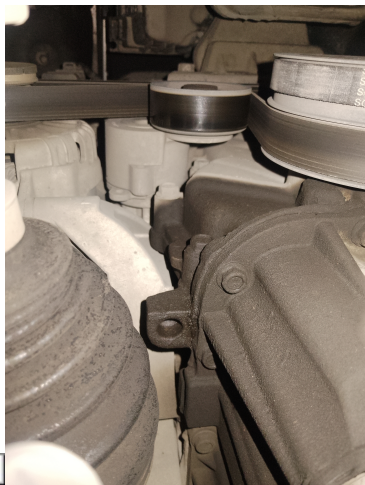
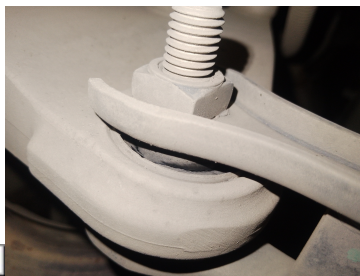
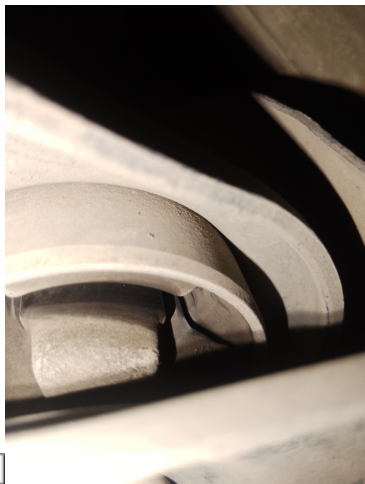
**IMÁGENES**

Ambos bumper repintados, presenta rayas y sumidos leves, humedad de aceite por cárter de motor, caja y soporte de caja buje inferior fisurado, además bujes de tijeras fisurados, llantas para cambio y se recomienda revisar suspensión delantera por desajuste.
