Informe de peritaje

Suzuki Swift

LVV537

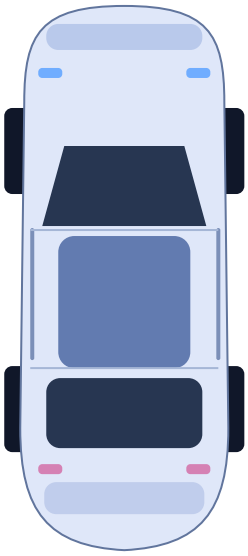
MAPA ORIENTATIVO · VISTA SUPERIOR

Vehículo rayas leves, Carrocería / Bómper delantero: Repintado, Carrocería / Puerta trasera izquierda: Repintada, Carrocería / Costado izquierdo: Repintado, Carrocería / Bómper trasero: Repintado, Carrocería / Costado derecho: Repintado, Carrocería / Puerta trasera derecha: Repintado, Carrocería / Guardafango derecho: Repintado con exceso de material

1. Bómper delantero - Repintado
2. Puerta trasera izquierda - Repintada
3. Costado izquierdo - Repintado
