**INFORME ESTRUCTURAL:** ESTAMOS DANDO A CONOCER LAS CONDICIONES EN LAS QUE SE ENCUENTRA EL VEHÍCULO AL MOMENTO DE SER RECIBIDO POR CARROAGIL SAS, EN CUANTO A INFORME ESTRUCTURAL SE REFIERE, NO INCLUYE EL ANALISIS DE LOS SISTEMAS DE IDENTIFICACIÓN, PRUEBAS DE MOTOR Y NO DETERMINA EL ESTADO DE LA ENTREGA A CLIENTE FINAL (SE RECOMIENDA QUE EL COMPRADOR REALICE SU PROPIA INSPECCION).

**PLACA:** EDW077

### DATOS DE VEHICULO

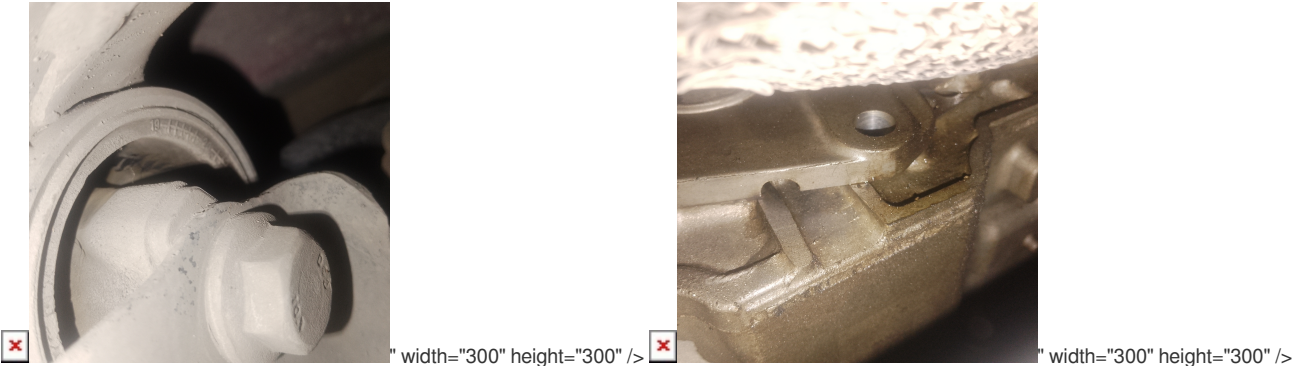
**IMÁGENES**

Vehículo repintado, raya y sumidos leves, presenta fugas de aceite por enfriador de aceite, tapa válvulas y reten de cigüeñal trasero, llantas traseras para cambio, bujes grandes de tijeras fisurados.
